# **Lidzinji-Grundschule**

Chepezi, Dedza  
Malawi

- Projektbeschreibung 2025 -

Bau von 6 neuen Klassenzimmern in 3 neuen Gebäuden

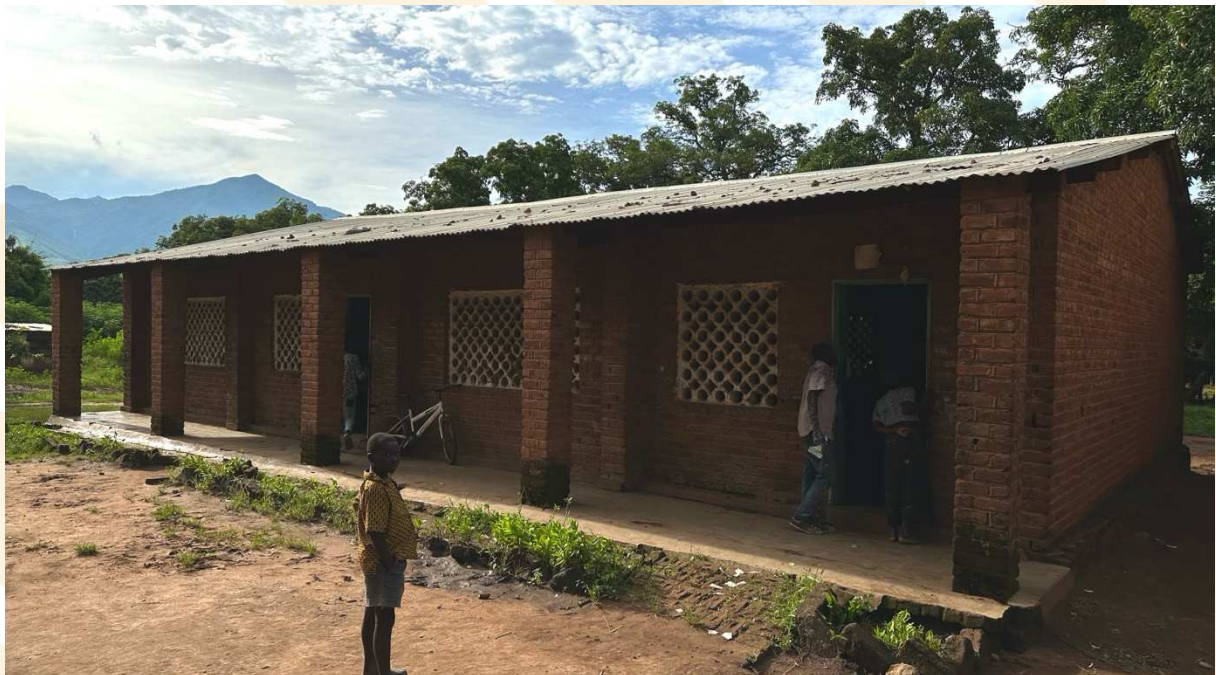
*Klassenraumgebäude*

Die Grundschule umfasst die Jahrgangsstufen 1 bis 8 mit derzeit 900 Schülern. Sie besteht aus 4 Klassenräumen, die auf 2 Gebäude verteilt sind. Von den vorhandenen Klassenräumen sind 4 dringend sanierungsbedürftig. In einigen unteren Klassen gibt es mehr als 100 Kinder pro Klasse; sie werden zusammengepfercht in einem Klassenzimmer unterrichtet. Der enorme Mangel an ausreichenden Klassenräumen in der Grundschule wirkt sich negativ auf die Bildung aus, da das Lernen für die Lernenden unter diesen Umständen sehr schwierig ist; dies führt zu geringen Erfolgsquoten, steigenden Analphabetenraten und in der Folge zu hohen Kriminalitätsraten aufgrund von Arbeitslosigkeit. Aufgrund der räumlichen Enge in

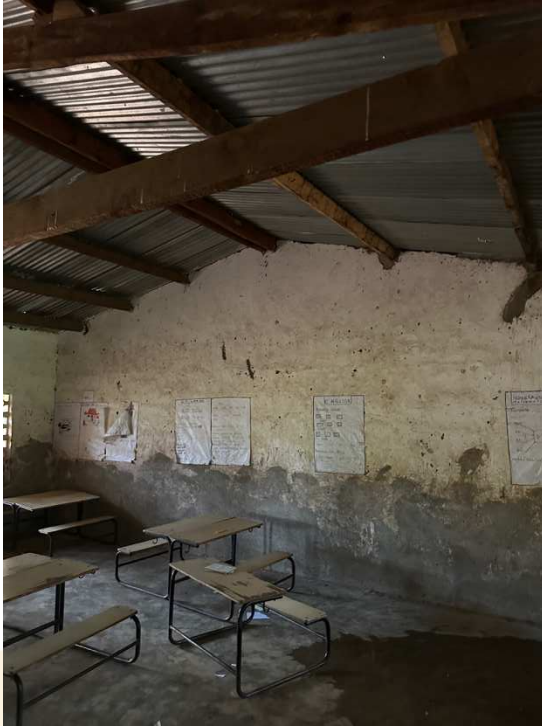
den schlecht belüfteten Räumen – auch bei großer Hitze und hoher Luftfeuchtigkeit – ist die Ansteckungsgefahr mit gängigen Infektionskrankheiten hoch. Letztlich ist die mit den extrem schlechten Räumen verbundene Arbeitssituation für die Lehrkräfte belastend (Demotivation). Die bestehenden Schulstrukturen sind nicht zweckdienlich.

*Klassenraum (innen)*

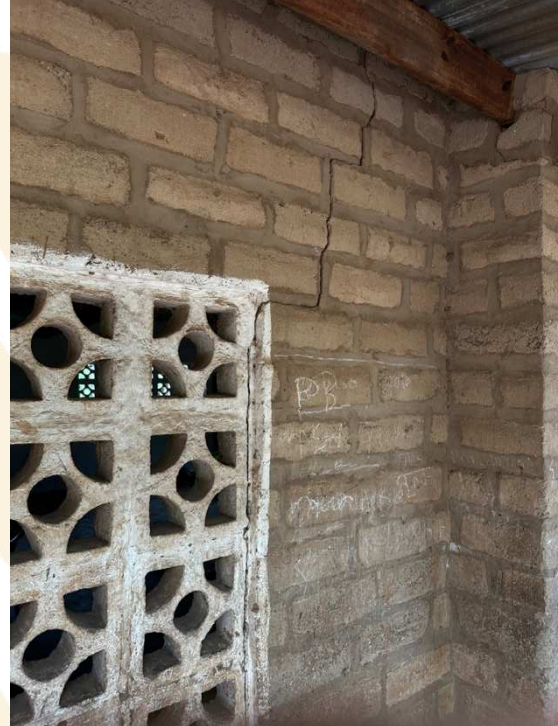
*Beschädigung der tragenden Bausubstanz*

Der Zustand der Bausubstanz lässt erkennen, dass die Räume mehrfach – eher provisorisch – geändert und überarbeitet wurden. Zum Zeitpunkt des Baus waren die Ziegel nicht richtig gebrannt; anstelle von Zement wurde Ton verwendet. Die Fundamente des Klassenzimmers sind schlecht konstruiert, wodurch sich große Risse bilden. Die alten Blöcke drohen einzustürzen; besonders in der Regenzeit steigt dieses Risiko, da der extreme Regen die Fundamente auswäscht und die Bauteile durchnässt. Die Dächer sind undicht. Es gibt kein Entwässerungssystem und keine Entwässerungsrinnen vor den Klassenräumen, um den Regen abzuhalten und das überschüssige Wasser abzuleiten.

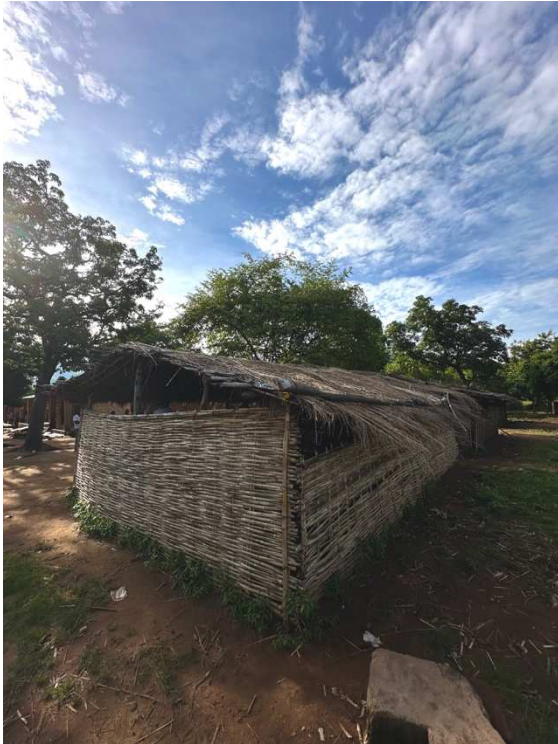
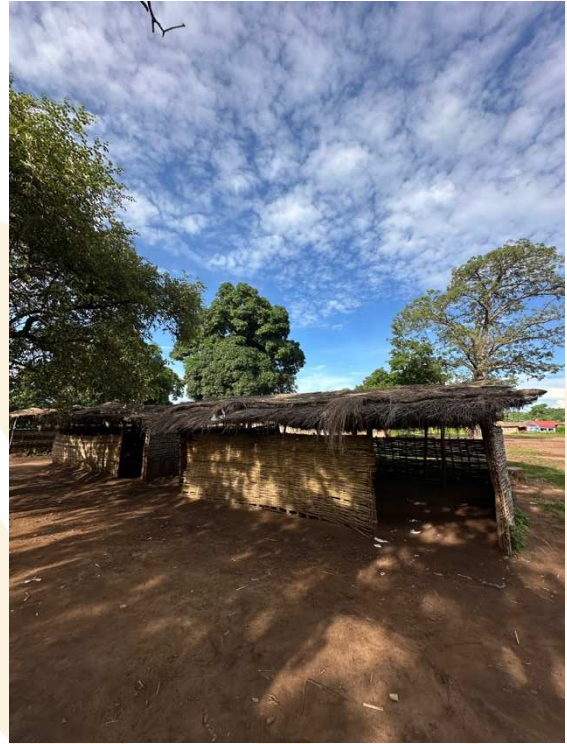
Anstelle von benötigten gemauerten, stabil überdachten Klassenräumen haben die Dorfbewohner aus getrocknetem Gras provisorische Schutzhütten für ihre Kinder gebaut. Diese „Unterstände“ sind nicht regen- und sturmfest und sind den teilweise extremen Wetterbedingungen in der Regenzeit schutzlos ausgesetzt.

*Provisorische Schilfunterstände...*

*... als Klassenraum*

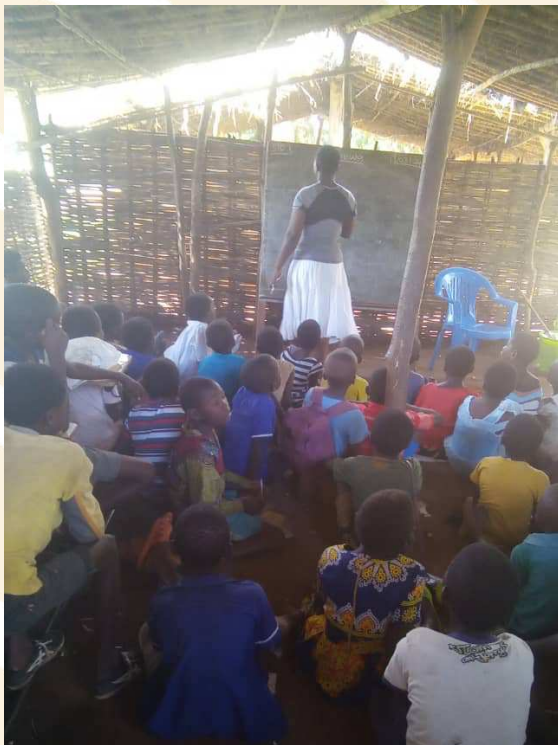
*Unterricht in der Schutzhütte*

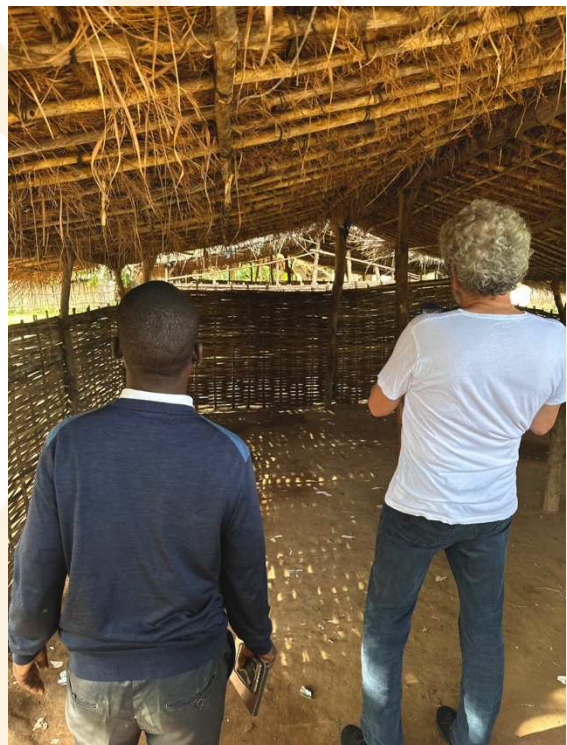
*Schilfunterstand (innen)*

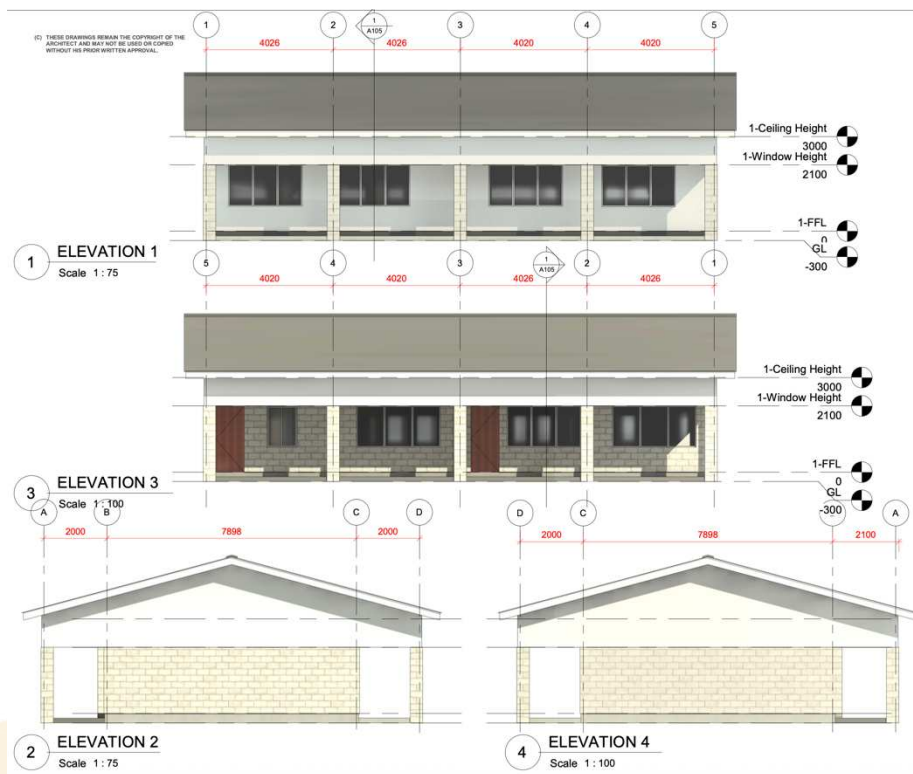
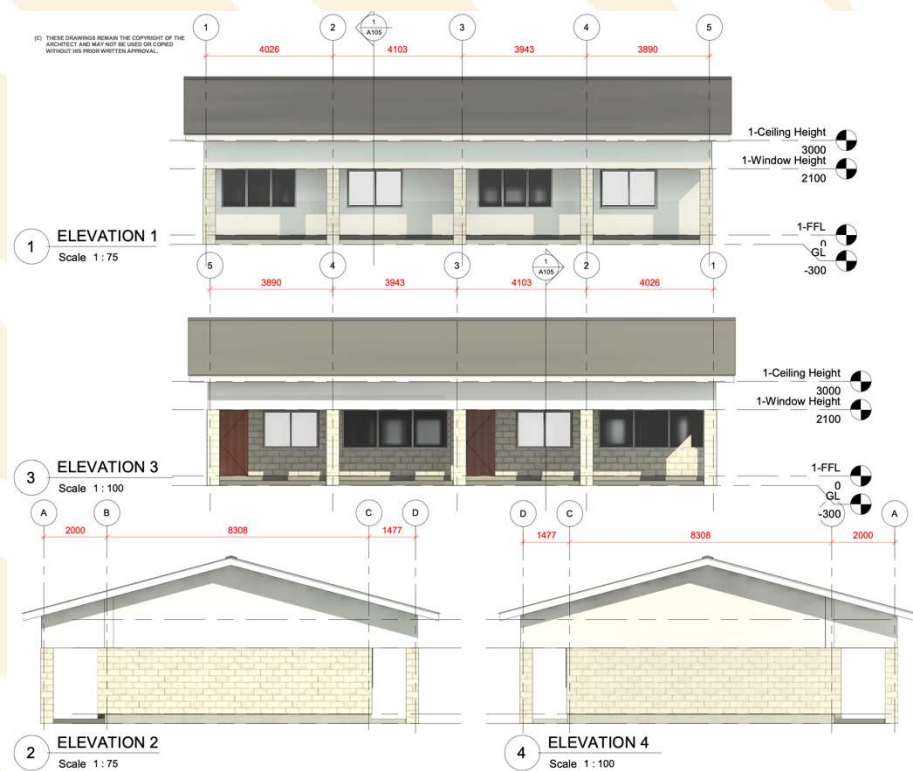
Der Entwurf für die neuen Schulgebäude orientiert sich an einer vom Bildungsministerium genehmigten Bauzeichnung. Geplant ist der Bau zweier Gebäude: eines mit zwei Klassenzimmern und einem dazwischenliegenden Lehrerzimmer sowie eines mit zwei weiteren Klassenzimmern und einem zentralen Verwaltungsbüro. Für den Betrieb der Schule sind außerdem der Neubau von Latrinen sowie grundlegende infrastrukturelle Maßnahmen erforderlich – dazu zählen insbesondere die Sicherung der Wege und die Anlage von Drainagen zum Schutz vor Überschwemmungen während der Regenzeit.

*Entwurf der Klassenräume*

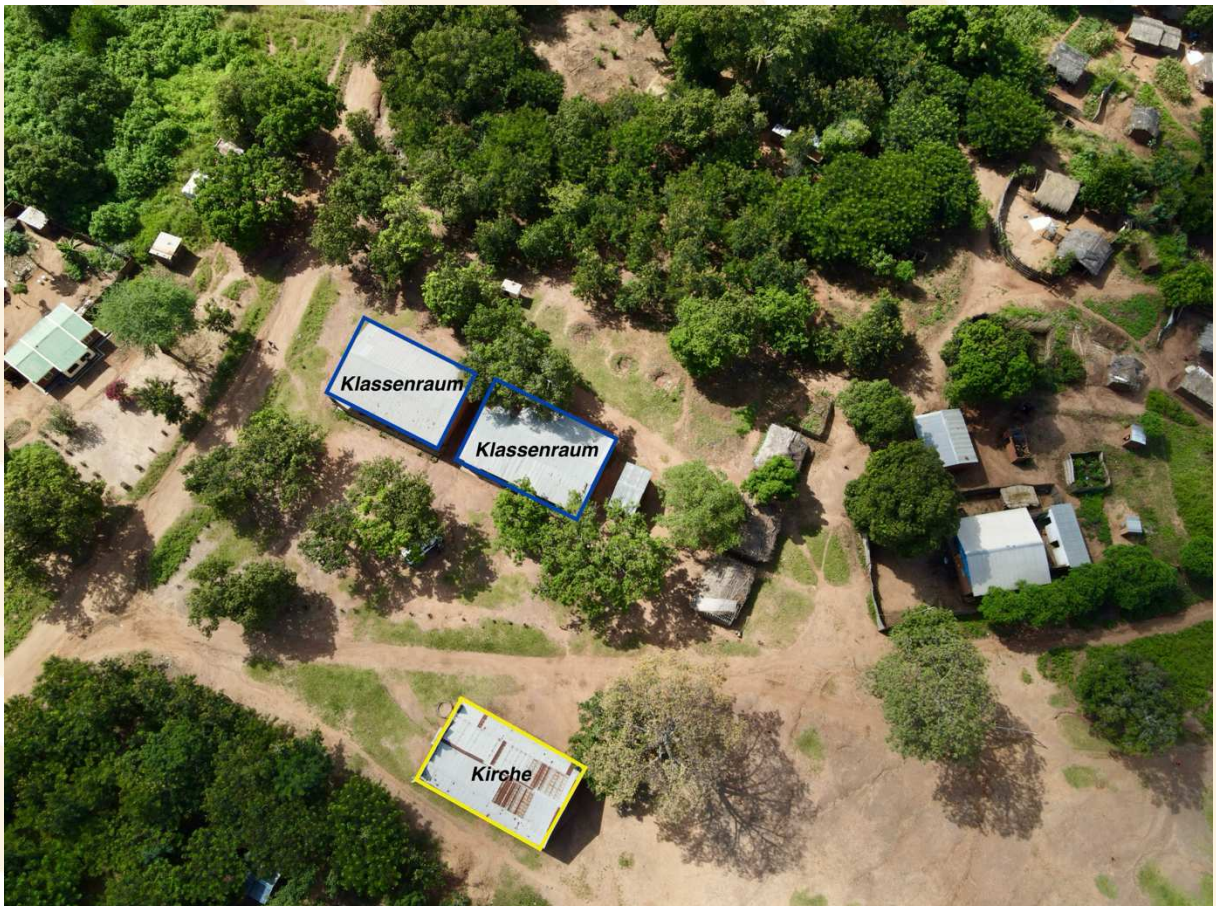
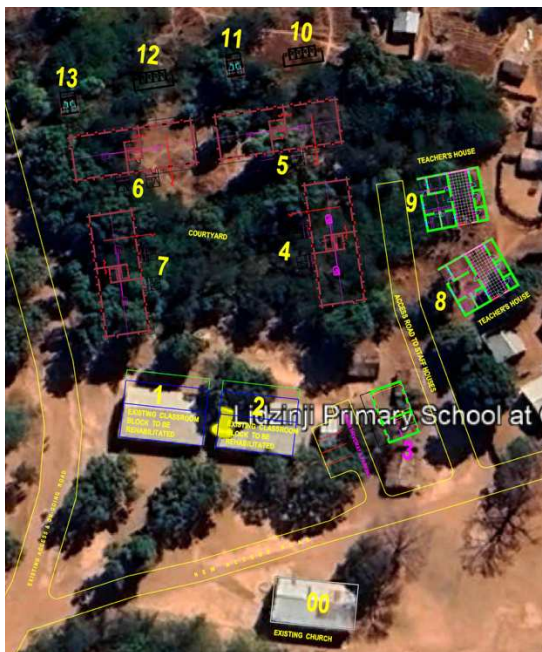
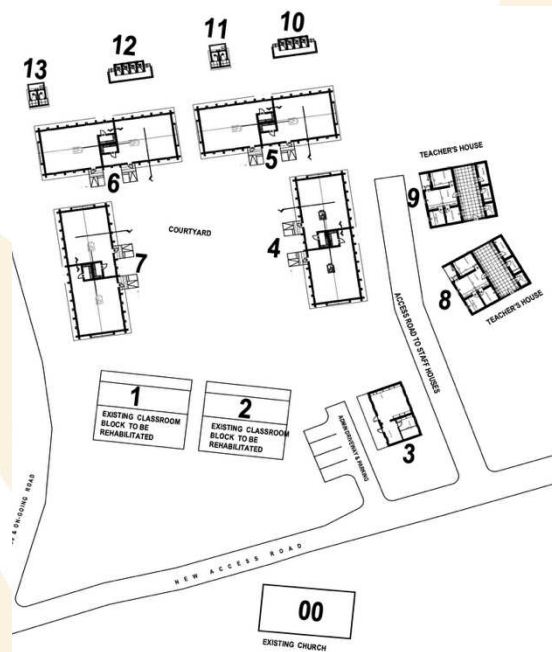
Bei den gezeigten Gebäuden handelt es sich um die bestehenden Klassenblöcke und das Lehrerhaus. Die darin abgebildeten, mit „blau“ markierten Gebäude werden renoviert. Bei den pink-farben gekennzeichneten Gebäuden handelt es sich um die neu geplanten Schulgebäude. Die Gebäude Nr. 8 und 9 stellen die Lehrerwohnungen dar, die Gebäude Nr. 10-13 die außenliegenden sanitären Einrichtungen. Das Gebäude Nr. 3 ist das Verwaltungsgebäude. Die Gebäude wurden so platziert, dass die vorhandene Vegetation einschließlich der Bäume erhalten bleiben kann.
